順調に進む「阿蘇神社楼門」の保存修理工事

～全倒壊した楼門が今年9月に再上棟へ～
清水建設株式会社

2022年04月18日

工事名称 重要文化財阿蘇神社楼門保存修理工事（災害復旧）

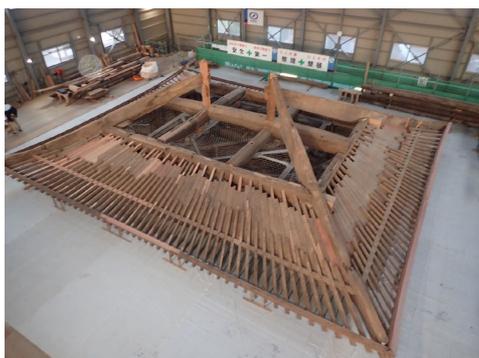
再築工事中の楼門2階小屋組の様子（4月13日撮影）

今回の保存修理工事の最大の難点は、従来の部材による骨組を復原しつつ、震度7の地震に耐えられるように元はなかった耐震鉄骨を骨組の中

に納めることです。耐震鉄骨と骨組の干渉部については、既存部材の必要最小限の移動とそれに対応した新たな組み合わせによる解消を原則として対応しています。また、保管していた木材の多くは荷重から解放されて変形しているものの、基本的には木材に加力して元の組み合わせを実現することを原則としています。こうした対応が難しい場合、都度、文化財建造物保存技術協会と協議し、限定的に部材に加工を加えることで、文化財としての価値を棄損しないように努めています。

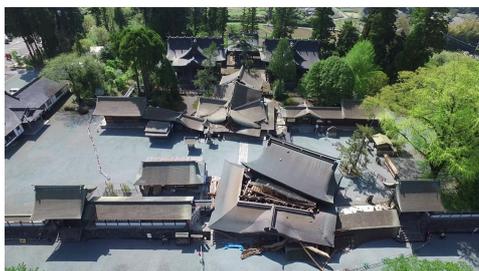
阿蘇神社は約2,300年の歴史があり、全国に約500の分社があります。2016年4月に発生した熊本地震により、江戸時代末期に造営され、日本三大楼門の一つといわれる楼門を初めとする、国指定重要文化財6棟が甚大な被害を受けました。具体的には、楼門は全倒壊、三の神殿は損壊、一の神殿、二の神殿、神み幸ゆき門もん還かん御ぎょ門もんは部分損壊しました。

熊本地震発生直後の阿蘇神社の様子

写真手前が全倒壊した楼門

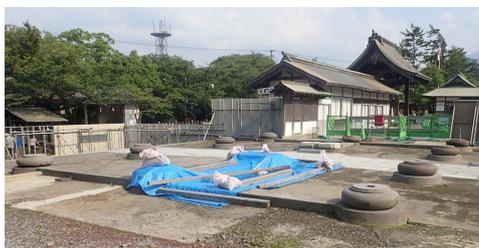
部材回収後の敷地の様子

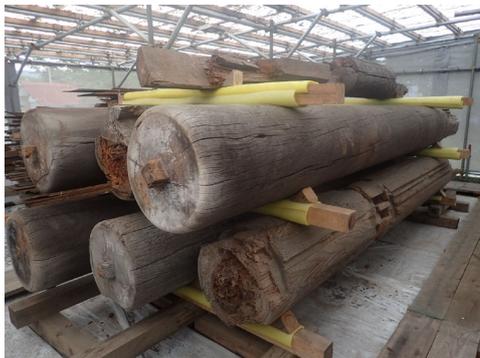
回収した楼門の柱部材の保管状況

当社は、文化財建造物保存技術協会の設計・監理の下、1期工事として16年10月から19年3月までに、楼門の解体保管・調査と他の国指定重要文化財5棟の部分修理工事を終了。全倒壊した楼門から約11,000点に及ぶ部材を回収し、極力再利用することを前提に、再利用できる部材、部分的に補修を要する部材、代替が必要な部材に分類のうえ、部材の補修と代替部材の製作を進めました。再利用率は72%に達しています。

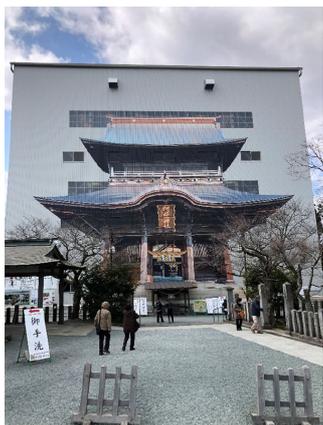
現在の外観

楼門を覆う素屋根には、実物大の楼門の写真が貼付されている。

2期工事として19年4月に着手した楼門の復原工事では、初めに、施工ヤードを覆う高さ24.1m、幅22.5m、奥行25.3mの素屋根を架設。その後、再築に取りかかり、工程的には20年7月に基礎部、21年4月に1階の柱・梁、21年11月に1階小屋組と順に仕上がっていき、3月末までに8,000点近くの部材の再築を終えています。
