## 韮山反射炉が近くお目見え

～32年ぶりの保存修理を経てリフレッシュ！～

清水建設株式会社

2021年10月20日

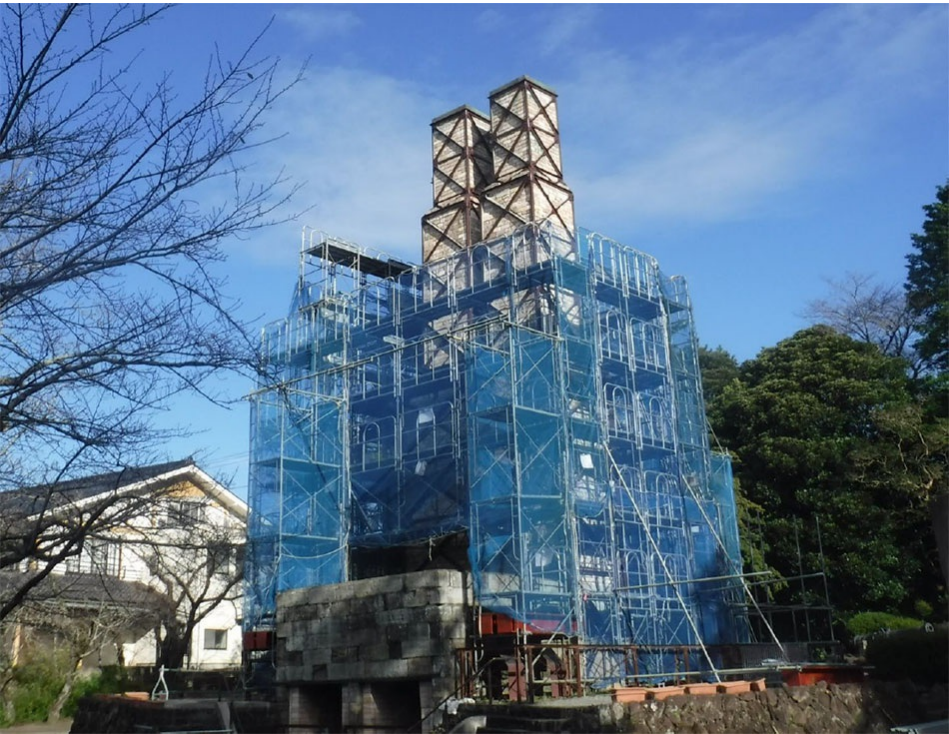
■ 直近の葦山反射炉の様子

清水建設（株）＜社長 井上和幸＞が静岡県伊豆の国市から受注し、昨年10月から進めてきた世界遺産「韮山反射炉（伊豆の国市中宇鳴滝入）」の保存修理工事が近く終了します。現在、反射炉を覆っていた仮設足場を解体中で、連双式と呼ばれる2基の反射炉の美しいフォルムが全容を現しつつあります。

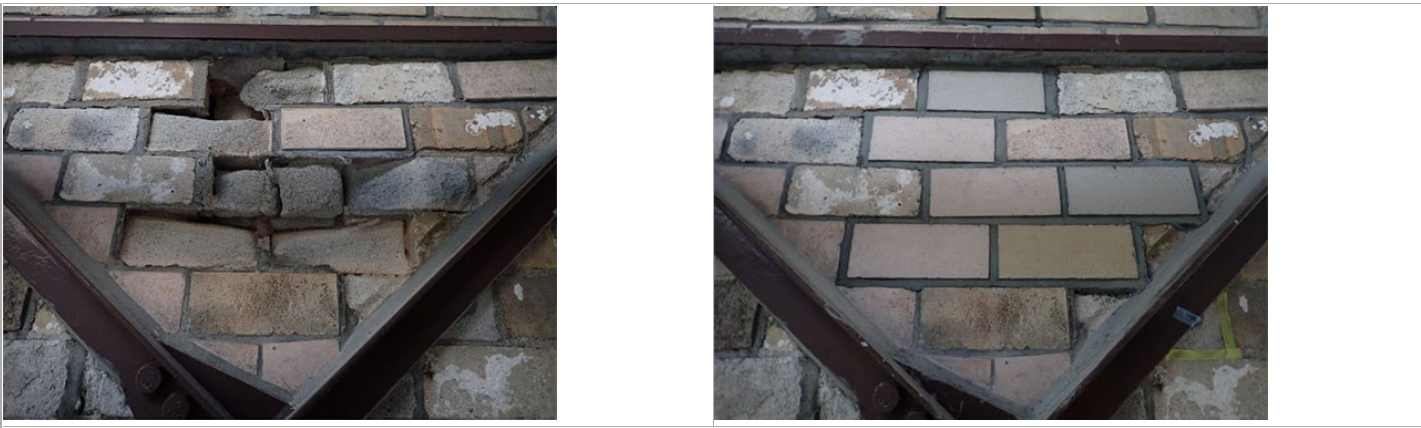
■ 保存修理工事前後の煉瓦の比較（南炉煙突北面中断の煉瓦）

煉瓦補修では、比較的劣化が少ない部位850カ所についてはモルタルと漆喰で表面を補修。劣化が進んでいる部位240カ所については補足煉瓦を表面に貼り付け固定。著しく劣化している部位208カ所については全部、あるいは一部を新しい煉瓦に置き換えました。補強鉄骨の塗装については、一旦すべての塗装を剥離し、鋼材にさびや劣化等がないことを確認したうえで適切な下地処理とフッ素樹脂塗装を実施。また、漆喰塗りの試験施工は反射炉本体の一部に実施しました。

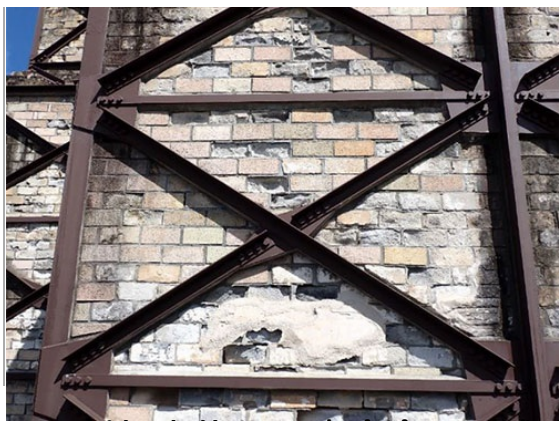
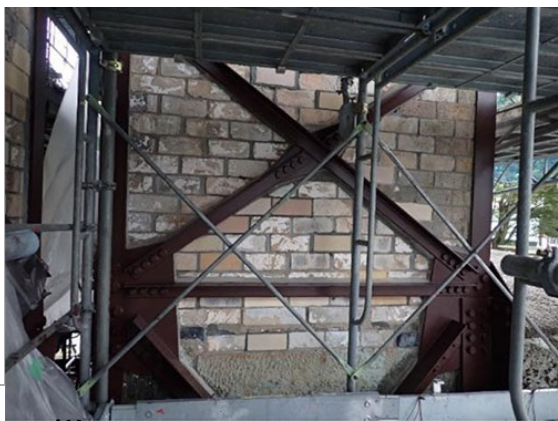
■ 保存修理工事前後の補強鉄骨の様子

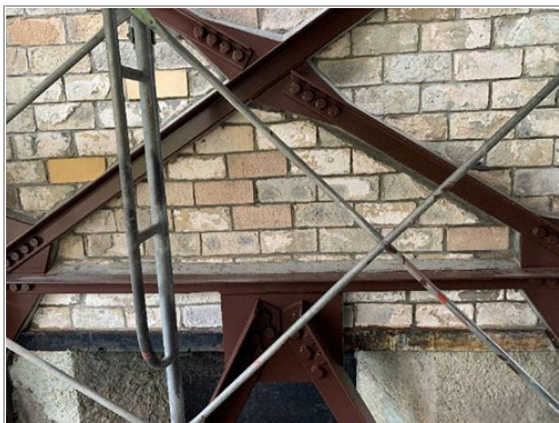
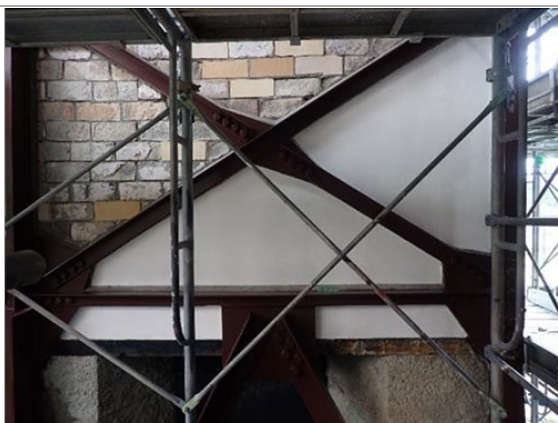
■ 反射炉本体への漆喰塗りの試験施工前後の様子

この32年の間に、反射炉煙突部の煉瓦や石材、鋼材の塗装などが目視で確認できるほど劣化したことから、2018年に伊豆の国市が保存修理工事の実施を決定。その後、文化財建造物保存技術協会が基本・実施設計・監理を担当、当社が昨年9月に工事を受注し10月に着工、現在に至っています。工事の概要は、煉瓦の補修と反射炉本体の補強鉄骨の塗装を主とし、反射炉本体への漆喰塗りの試験施工も含まれます。これは、反射炉本体を適切に保存する方法として、建造当初と同じく煉瓦表面に漆喰を塗る方法を検討しているためです。工期は2020年10月1日～21年10月29日です。
