## 西武鉄道の踏切安全対策に関する導入試験に「踏切滞留AI監視システム」で参加

「AIの目」により踏切内に留まる自動車や人を検知、踏切事故防止に貢献

沖電気工業株式会社

2021年11月18日

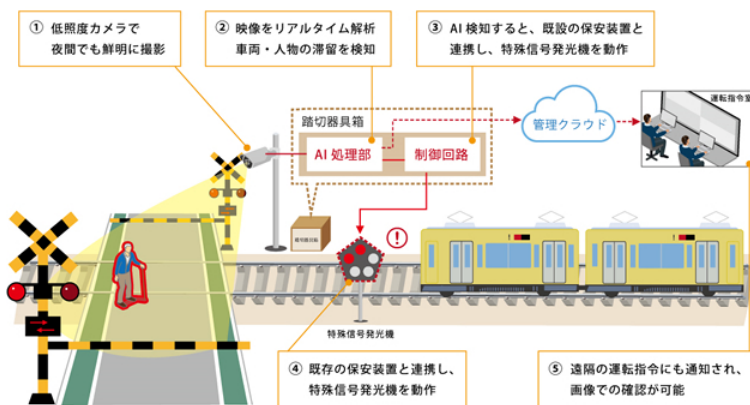
踏切滞留AI監視システム システム概要図

本導入試験では、OKIと丸紅ネットワークが共同開発した監視カメラによる「踏切滞留AI監視システム」を用い、踏切遮断かんの降下後に踏切内に滞留する自動車や人を、高精度・リアルタイムなAI画像処理により検知します。この情報を特殊信号発光機(注1)と連動させることで、滞留の発生時には接近する列車の運転士へ異常を知らせ、踏切事故の未然防止につなげます。

今回の導入試験では、西武鉄道の2か所の踏切に「踏切滞留AI監視システム」を設置し、その検知結果を現場の特殊信号発光機と連動させます。「踏切滞留AI監視システム」は、踏切内に滞留する自動車などの物体を検知するだけでなく、骨格検知により人の滞留も検知することができます。AI画像処理はエッジ（端末）側で行うため、「AIの目」がとらえた複数の画像をその場でリアルタイムに処理し、滞留を検知した際には現場の特殊信号発光機と直接連携して、通信網の状況の影響を受けることなく、列車の運転士に迅速に異常を知らせることができます。映像カメラとしても利用できるため、カメラを追加設置することなく、司令所などの遠隔地からも現場の状況を確認することができます。
